Potensi selokan Mataram: ulasan keadaan fisik dan kualitas airnya

Potensi Selokan Mataram: ulasan keadaan fisik dan kualitas airnya

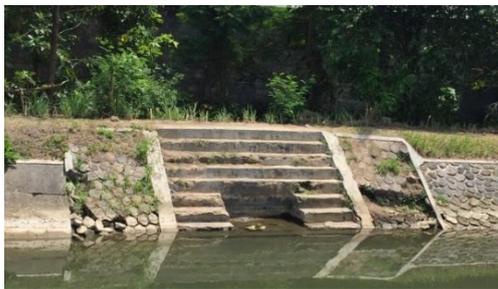
Keadaan Selokan Mataram hingga saat ini, lebih dari 30 tahun sejak terakhir waktu perbaikannya menunjukkan di beberapa tempat sudah membutuhkan berbagai perbaikan. Kegiatan perawatan pada pengelolaan Selokan Mataram sangat terbatas. Terbukti pada saat selokan dikosongkan banyak ditemui selokan yang bocor di beberapa titik (Gambar 2). Banyak jembatan yang sudah tidak layak (Gambar 3) dan terlalu rendah/dekat dengan badan air yang mengakibatkan dua hal, yaitu jembatan rawan tererosi apabila air Selokan Mataram meluap sewaktu-waktu dan jembatan yang terlalu rendah membuat selokan tidak bisa dilalui oleh perahu, misalkan untuk kepentingan wisata tirta. Semak belukar tumbuh sangat lebat di berbagai lokasi menunjukkan kurangnya perhatian dari pihak berwenang yang bertanggung jawab terhadap perawatan Selokan Mataram (Gambar 4). Jalanan Inspeksi Selokan Mataram yang membentang di tepi Selokan Mataram yang telah mengalami pelebaran dan mengaspal juga menunjukkan tanda-tanda kerusakan di beberapa titik.

Gambar 2. Kerusakan pada dinding selokan Mataram

Dengan demikian perlu adanya perbaikan Selokan Mataram di berbagai lokasi, pembenahan tata ruang yang baik serta kesadaran dan peran serta positif dari masyarakat setempat untuk mewujudkannya suatu destinasi wisata tirta.

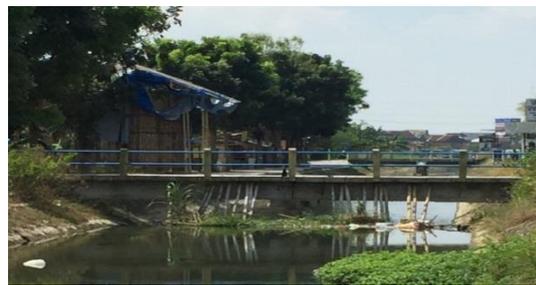
Gambar 3. Jembatan yang mulai retak dan perlu penyangga

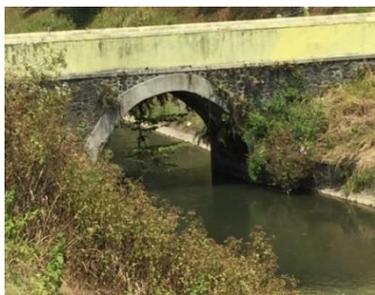
Kondisi tersebut diperparah dengan beberapa oknum yang kurang menjaga kebersihan lingkungan Selokan Mataram dengan membuang sampah atau membakar sampah di sepanjang tepi Selokan Mataram atau melemparkan sampah ke badan airnya sehingga menurunkan nilai estetikanya (Gambar 5).

Gambar 4. Semak belukar tumbuh lebat

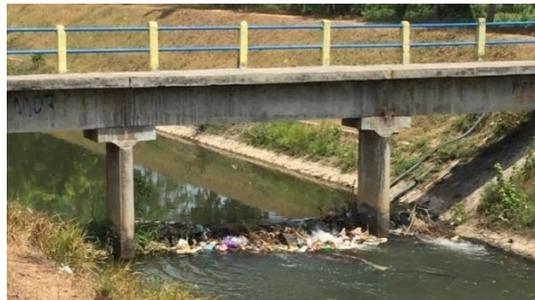
Gambar 5. Banyaknya sampah mengurangi estetika

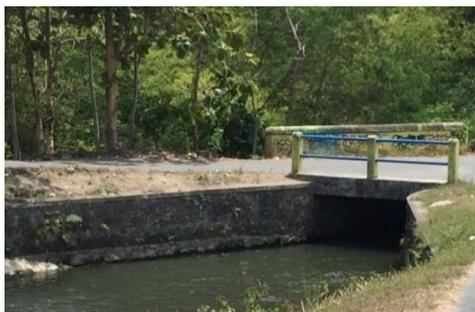
Walaupun banyak jembatan memiliki jarak terlalu dekat dengan permukaan air Selokan Mataram (Gambar 6), ada juga beberapa jembatan yang desainnya mendukung wisata tirta, seperti terlihat pada Gambar 7.

Gambar 6. Jarak permukaan air dan jembatan terlalu dekat

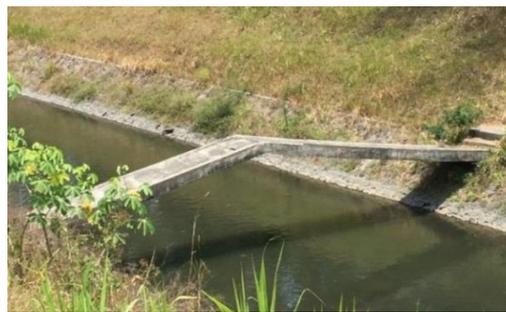
Gambar 7. Desain jembatan dapat mendukung wisata tirta
